# **AJUNTAMENT D'INCA**

## **ESTUDI D'INTEGRACIÓ PAISATGÍSTICA**

### **MODIFICACIÓ PUNTUAL N°21 DEL PGOU D'INCA**

**Juny 2026**

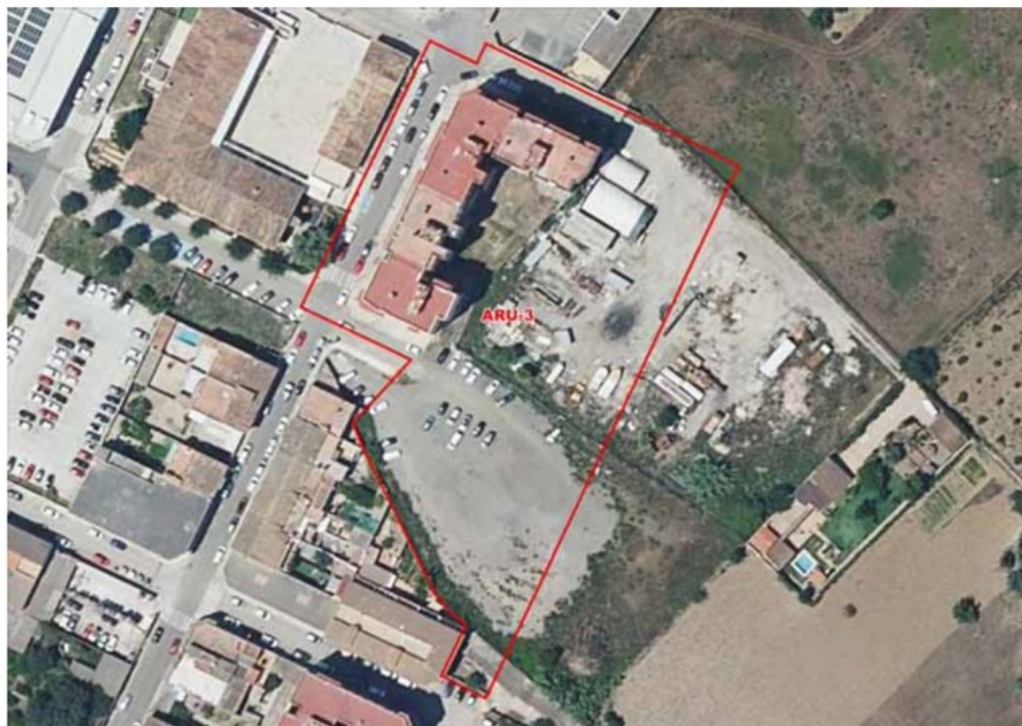
Àmbit sobre ortofotografia del 2021.

Imatge 1. Delimitació ARU 3 al PEFI

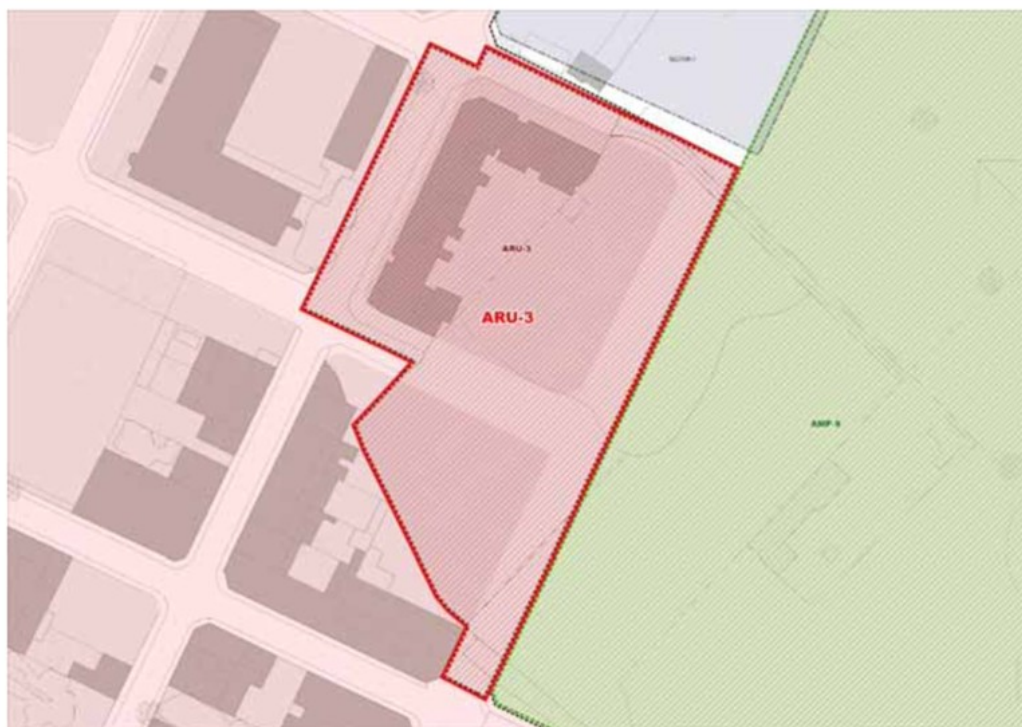
Àmbit de l'ARU-3 segons el plànol d'ordenació ORD-01

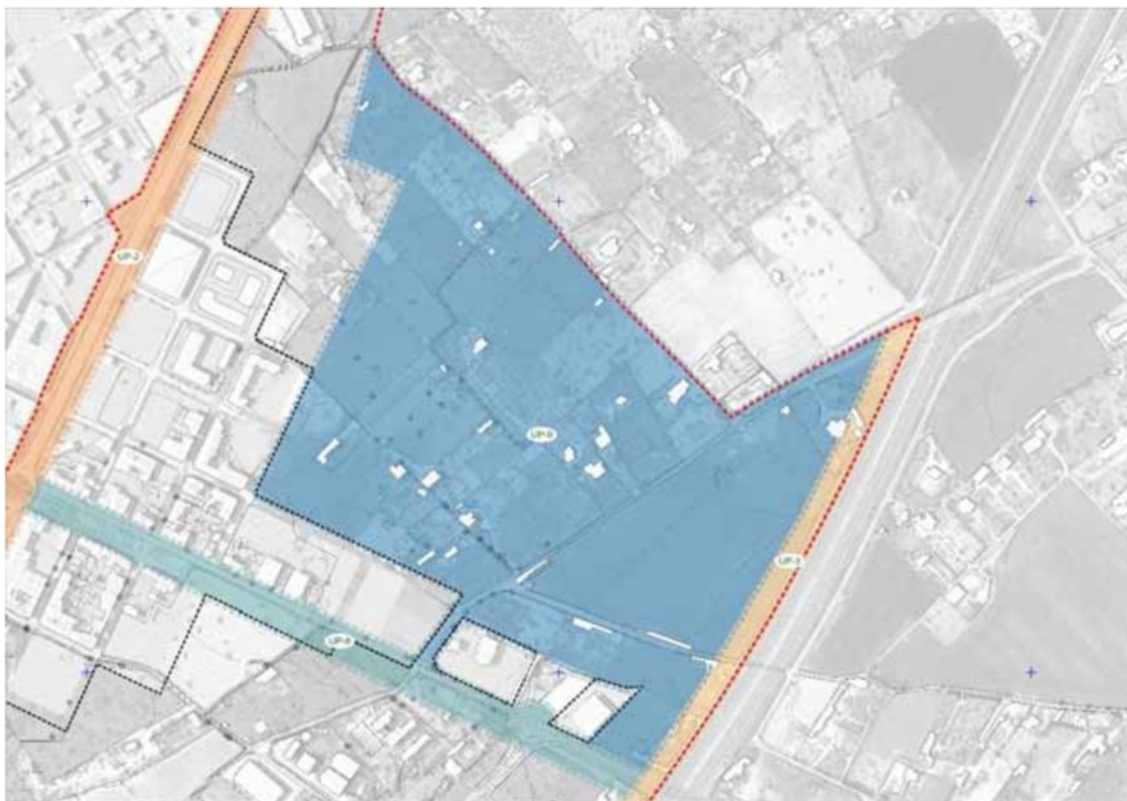
El sòl rústic confrontant amb la UA13 està identificat en el EIP com a unitat de paisatge 9 amb la següent descripció:

*“Espai de sòl rústic comprès entre el nucli urbà i l'autovia, dona una visual al front urbà de la ciutat per la seva façana est. És un espai eminentment agrari amb contacte directe amb la ciutat, per on transiten camins històrics i apareixen diversos elements etnològics catalogats.”*

Imatge 2. Unitat de paisatge 9. PEFI

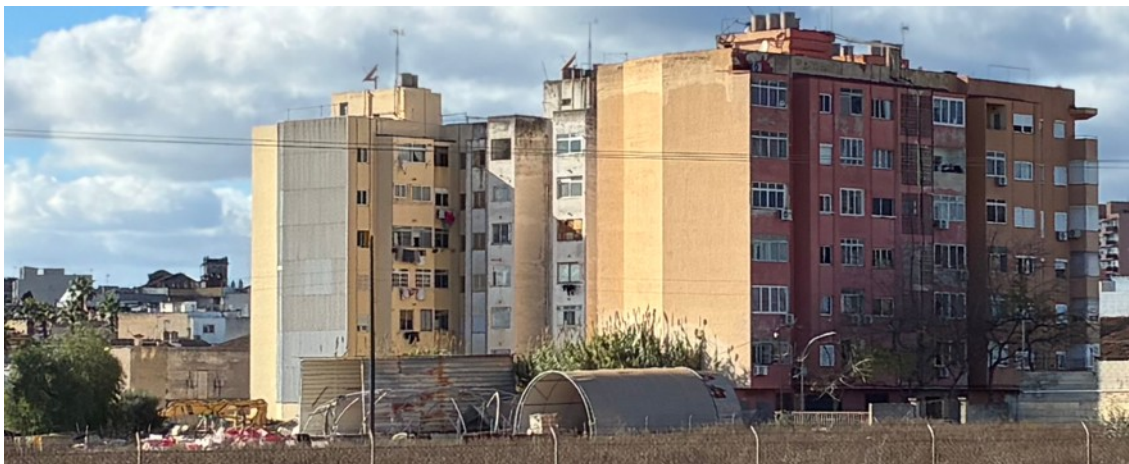
L'àmbit de la UA13 destaca per l'impacte visual i estètic negatiu de l'edifici existent en el carrer Mostassaf, discordant amb l'ordenació de l'entorn i amb les mitgeres i façanes posteriors exposades.

Imatge 3. Façana posterior edifici carrer Mostassaf

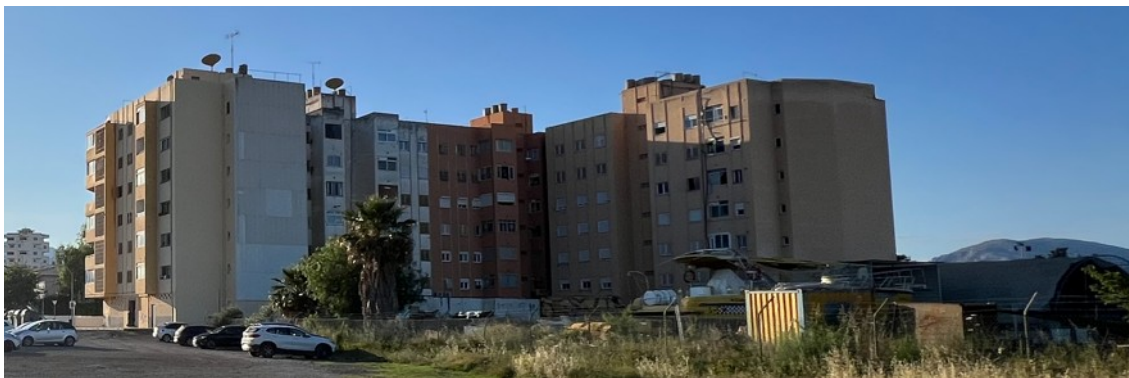
Imatge 4. Façana posterior edifici carrer Mostassaf des de la prolongació del carrer Menorca

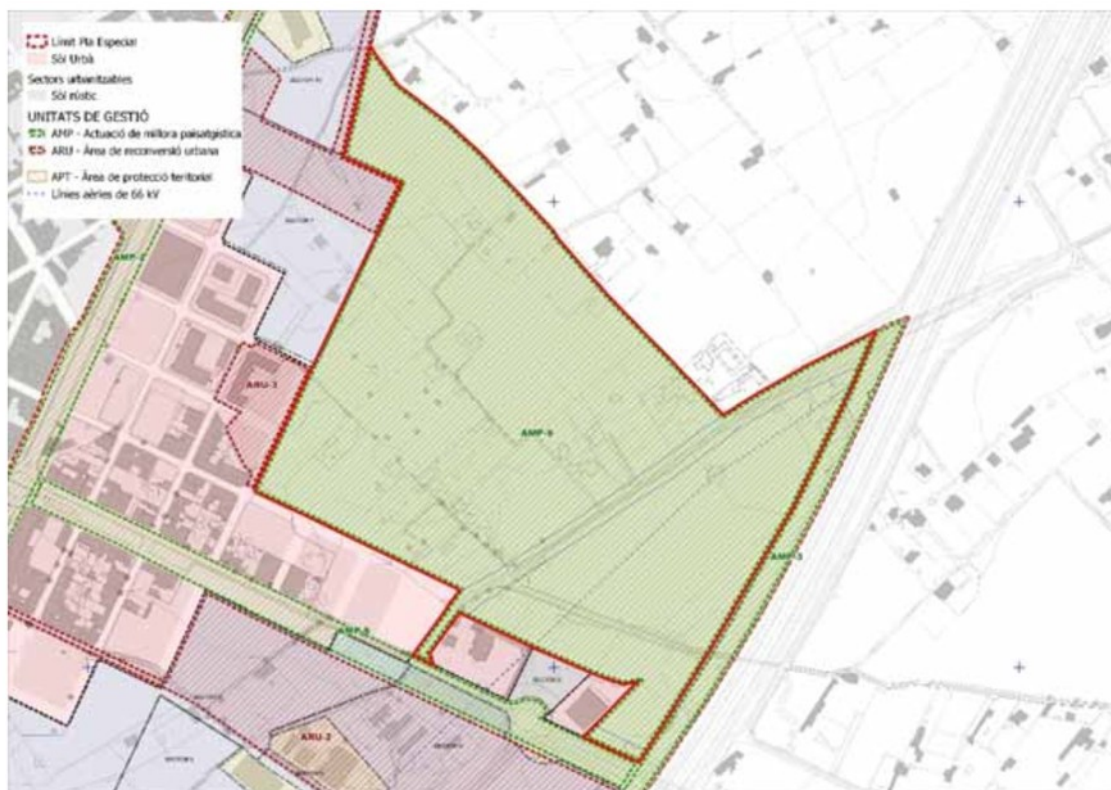
El PEFI cercant preservar i millorar els valors naturals, ha delimitat una Actuació de millora paisatgística en aquesta zona AMP 9, per a la creació d'un parc agrari.

Imatge 5. Àmbit de l'AMP-9 segons el plànol d'ordenació ORD-01

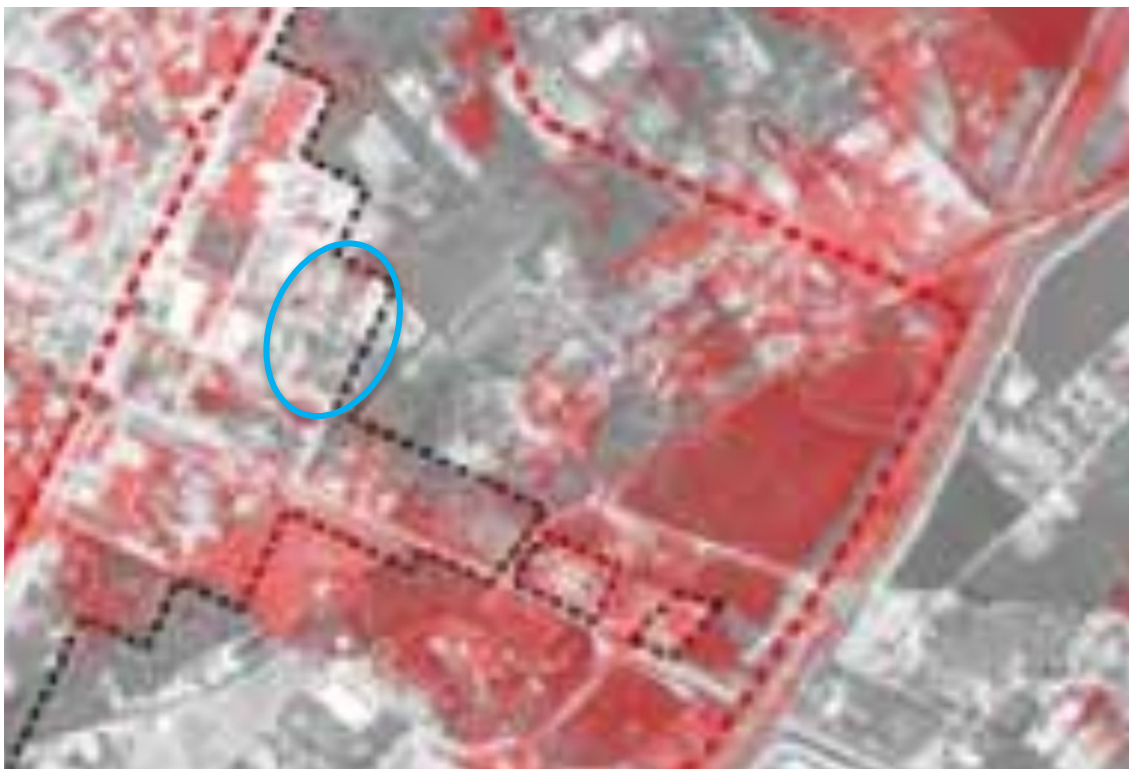
Imatge 6. En vermell zona de visibilitat d'un observador des de la Ma-13. PEFI

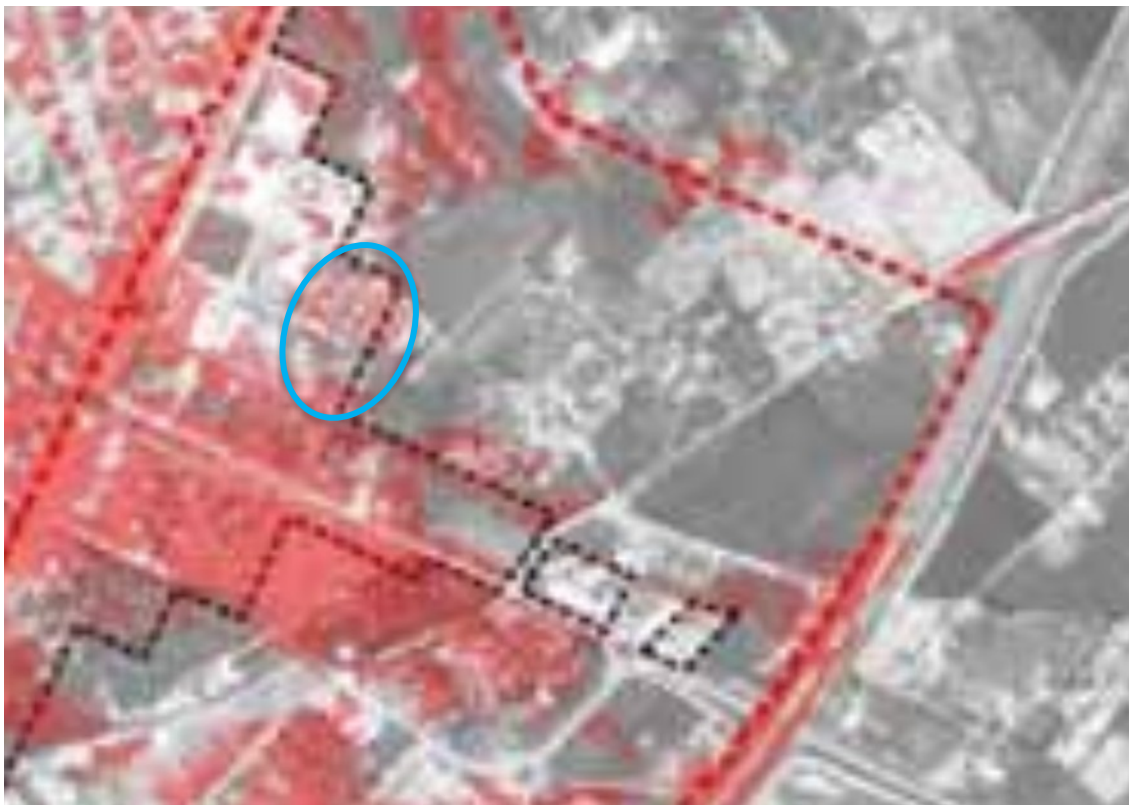
Imatge 7. En vermell zona de visibilitat d'un observador del traçat de la Ronda Migjorn, Jaume I i Jaume II. PEFI

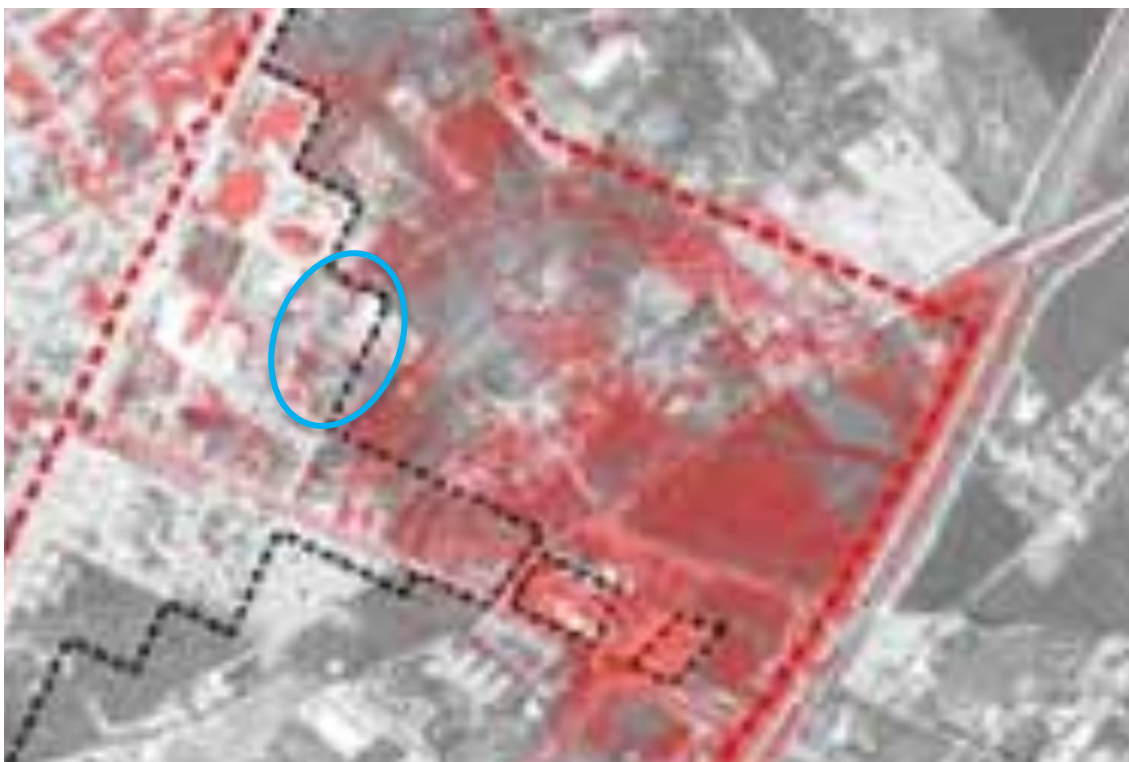
Imatge 8. En vermell zona de visibilitat d'un observador des de l'accés de la Carretera de Llubí. PEFI

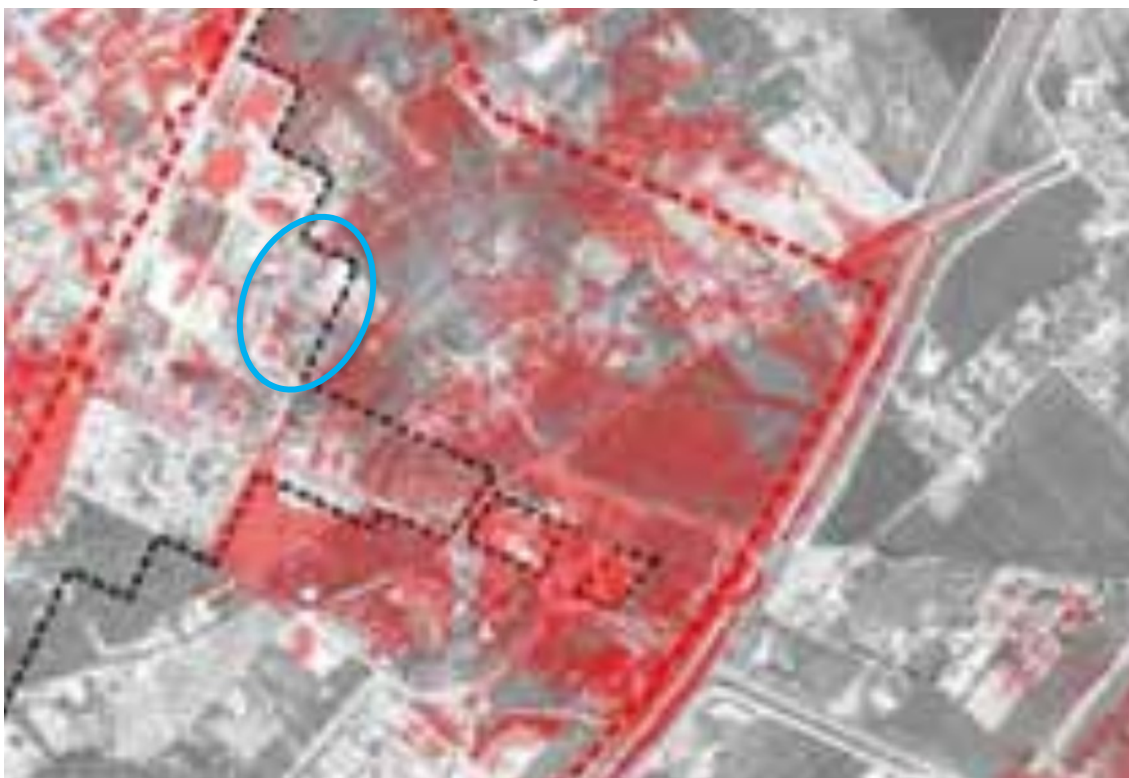
Imatge 9. En vermell zona de visibilitat d'un observador des de l'accés de la Carretera d'Alcúdia. PEFI

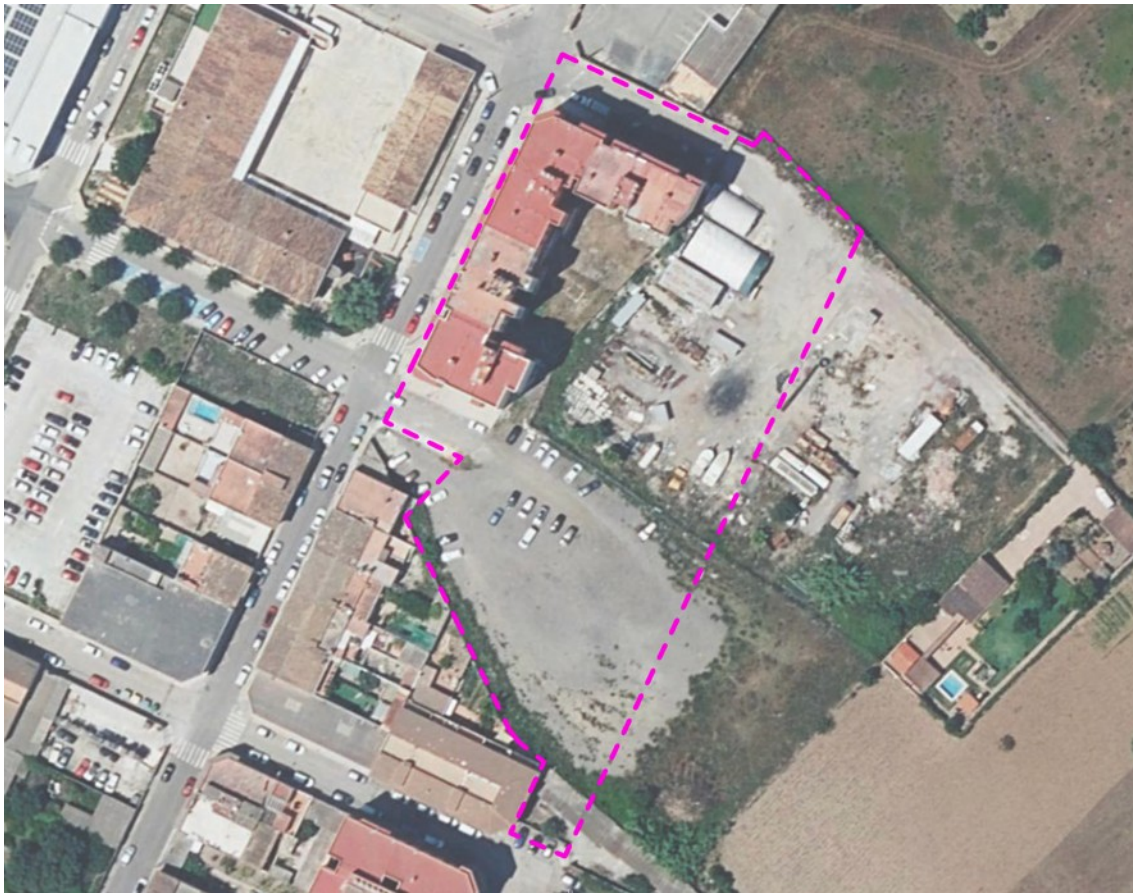
Imatge 16 . Ortofotografia de la zona de l'any 2021 publicada per l'IDEIB.

Imatge 17. Ordenació de la Modificació Puntual nº 21 d'Inca

1. Per a mitigar l'impacte paisatgístic de l'edifici existent al carrer Mostassaf s'ha optat per completar la illeta amb un edificació de la mateixa altura de manera que:

- a) S'ocultin les testeres i façanes a pati d'illeta de l'edifici existent.
  - b) Quedin integrats totes dues construccions d'una forma ordenada en la trama urbana

- c) Als nous edificis són aplicables les Normes sobre protecció del paisatge aprovades en el PEFI.
2. En la reordenació de volum i usos de l'àmbit es crearà una nova zona verda que millori la qualitat urbana de l'entorn i faci de transició entre l'illeta de l'edifici existent a completar i els edificis situats cap a la carretera de Llubí amb menor altura i nombre de plantes.

3. El nou carrer que limitarà amb el sòl rústic disposarà d'arbratge de manera que es millora la transició entre el teixit urbà i el sòl rústic.
4. La nova ordenació és viable econòmicament possibilitant la seva execució de manera que es mitiga l'impacte paisatgístic de l'edifici existent i es millora el paisatge de les parcel·les urbanes no edificades dins de la UA13, sense ús o destinades a magatzem de materials i maquinària. Amb aquestes actuacions es revaloritza la façana urbana est d'Inca.

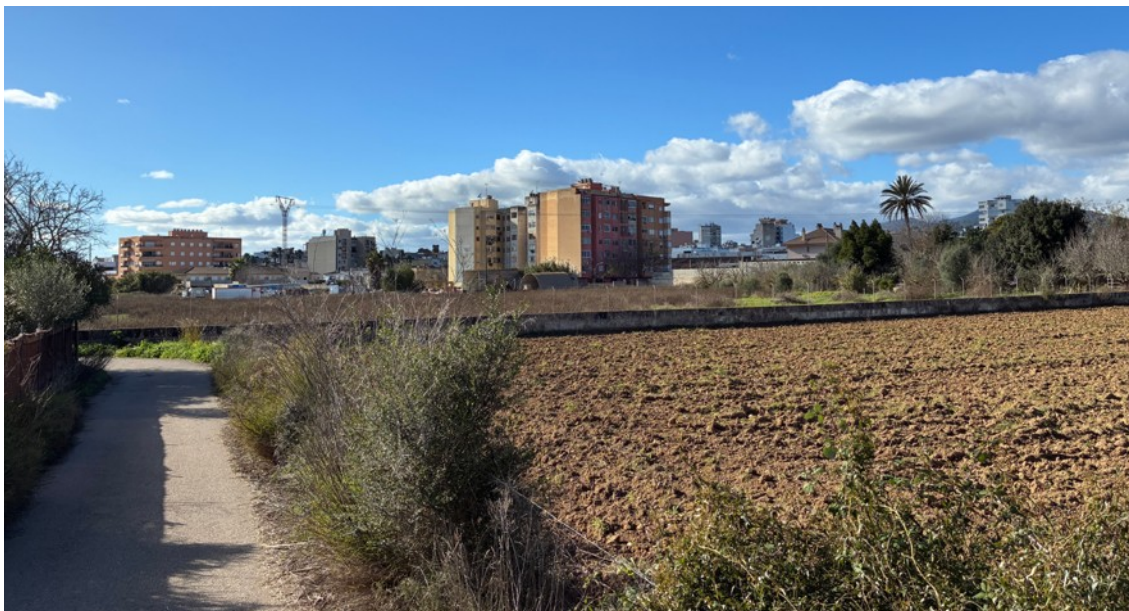
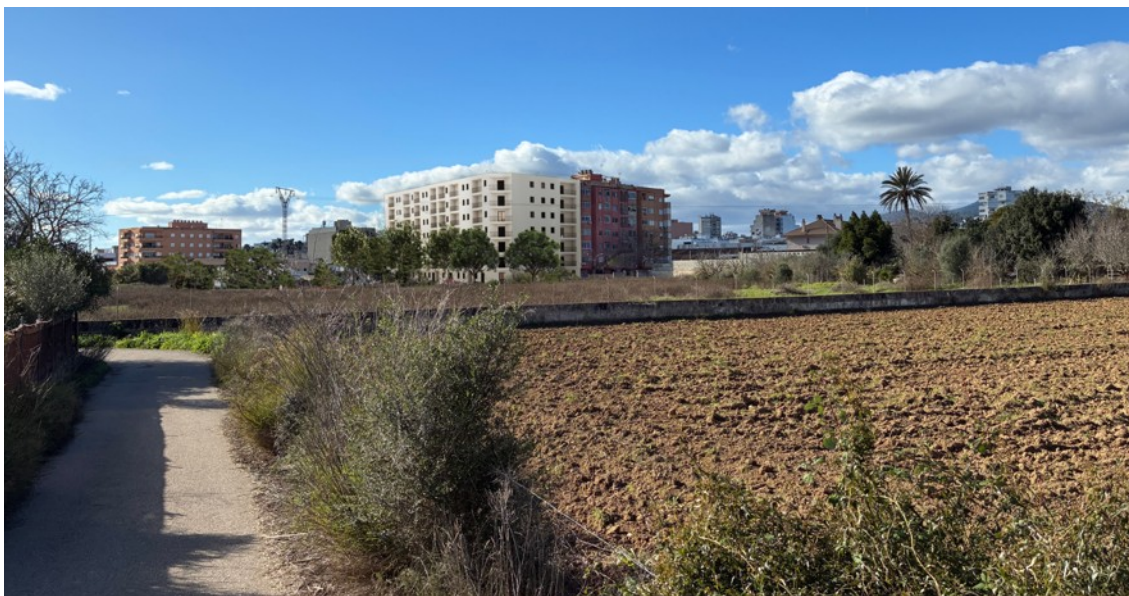
Imatge 18. Visual des del camí de Son Bennàssar. Estat actual

Imatge 19. Fotomuntatge des del camí de Son Bennàssar. Proposta

A continuació es presenten una sèrie de fotomuntatges per a justificar el compliment dels objectius del PEFI per a la ARU 3.

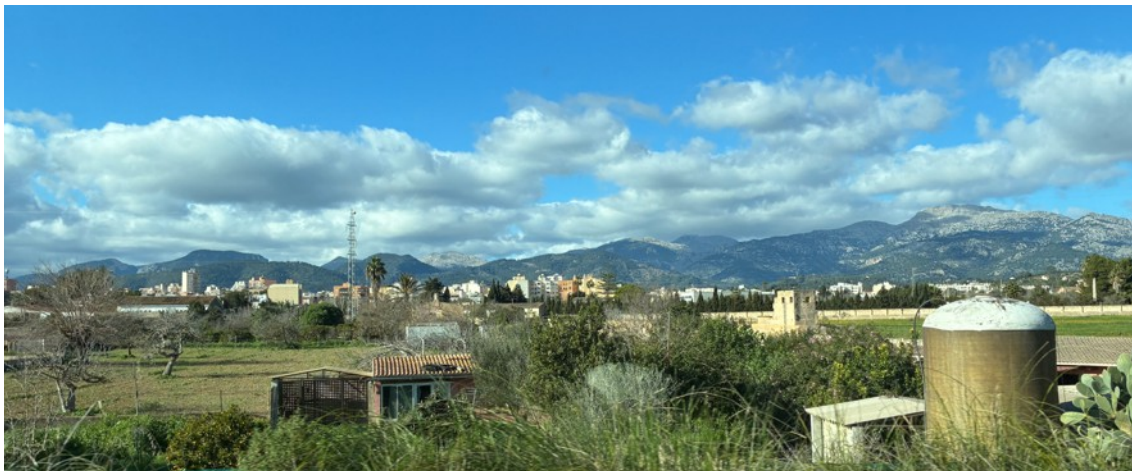
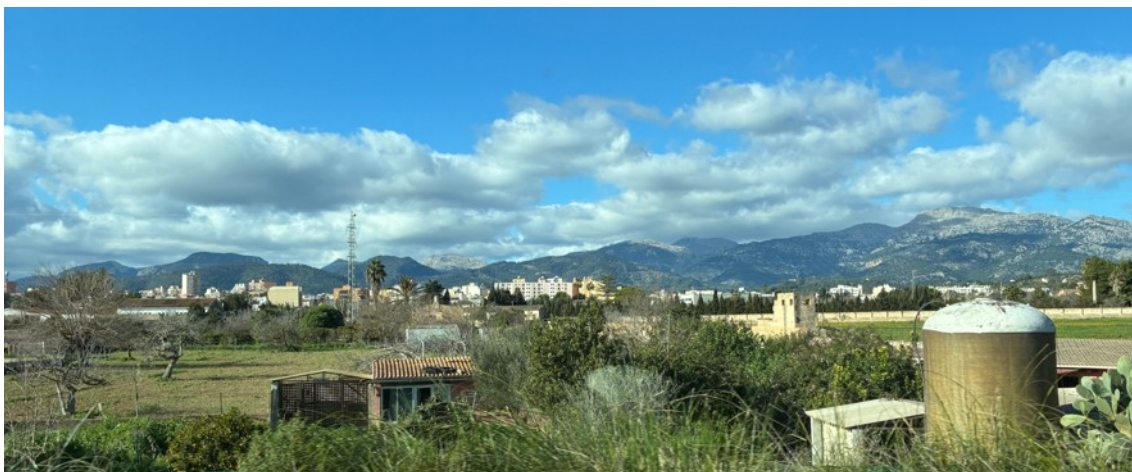
Imatge 20. Visual des de la MA-13. Estat actual

Imatge 21. Fotomuntatge des de la MA-13. Proposta

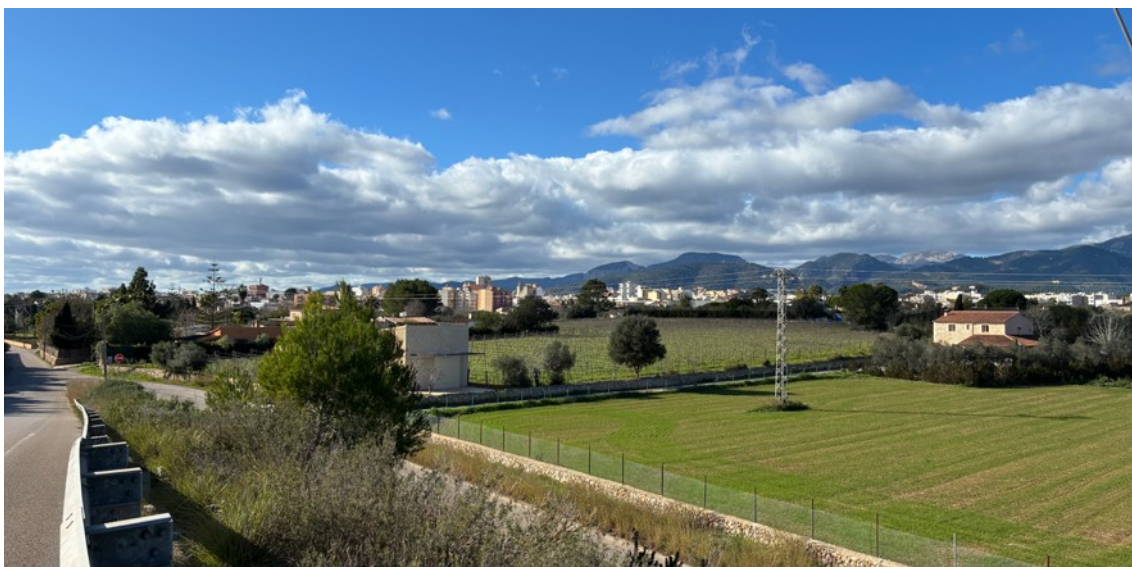
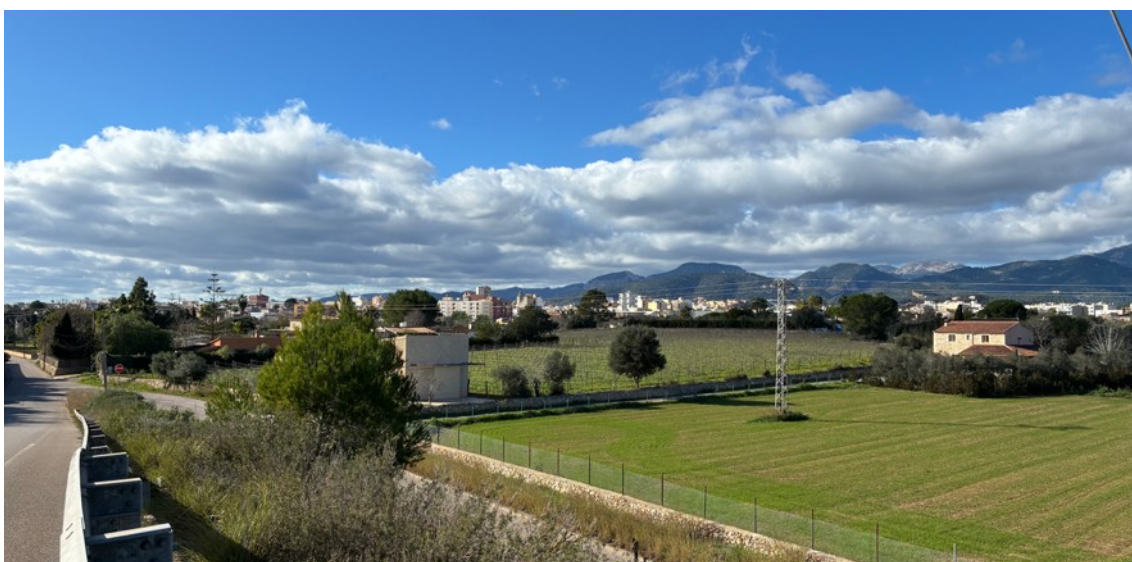
Imatge 22. Visual des del camí Vell d'Alcudia. Estat actual

Imatge 23. Fotomuntatge des del camí Vell d'Alcudia. Proposta

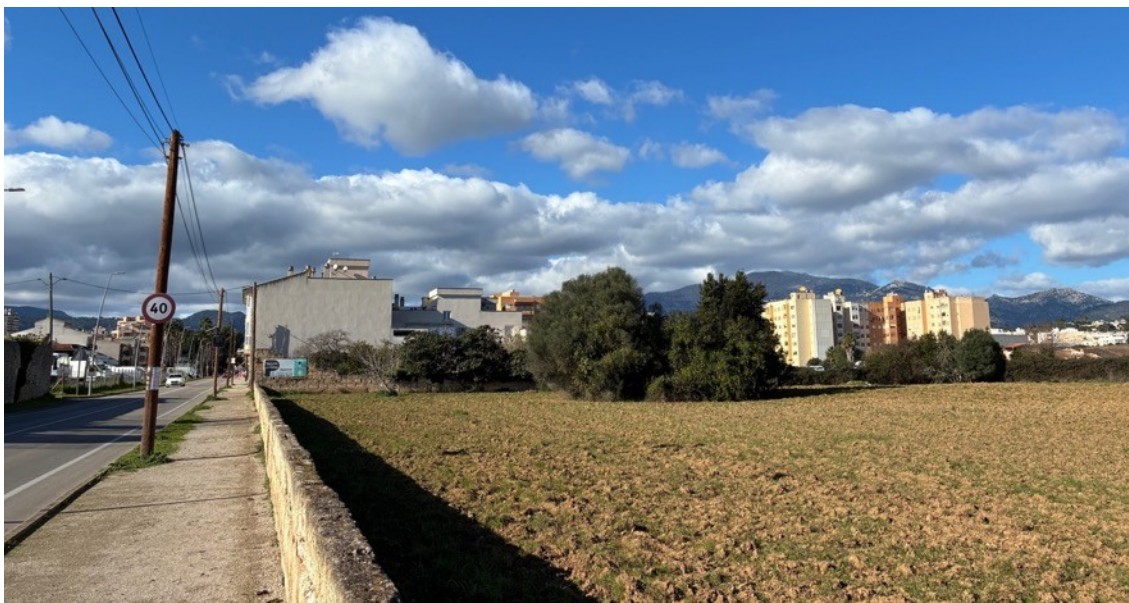
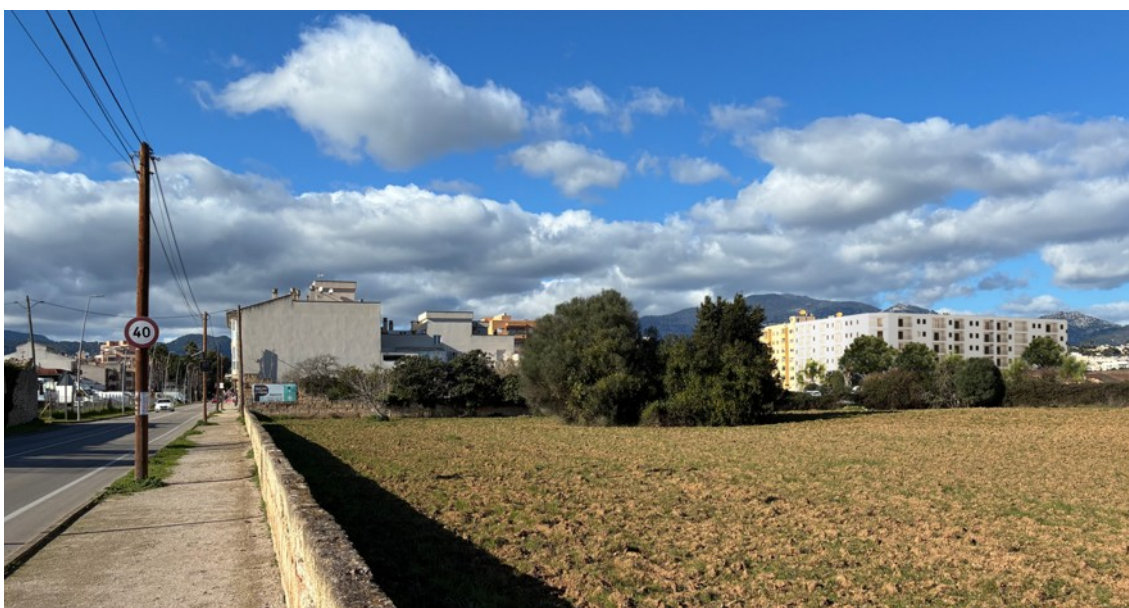
Imatge 24. Visual des de la carretera de Llubí. Estat actual

Imatge 25. Fotomuntatge des de la carretera de Llubí. Proposta
